経営比較分析表（平成28年度決算）

北海道 足寄町

業務名	業種名	事業名	類似団体区分	管理者の情報
法適用	水道事業	末端給水事業	A8	非設置
資金不足比率(%)	自己資本構成比率(%)	普及率(%)	1か月20m ³ 当たり家庭料金(円)	
-	84.10	78.10	3,820

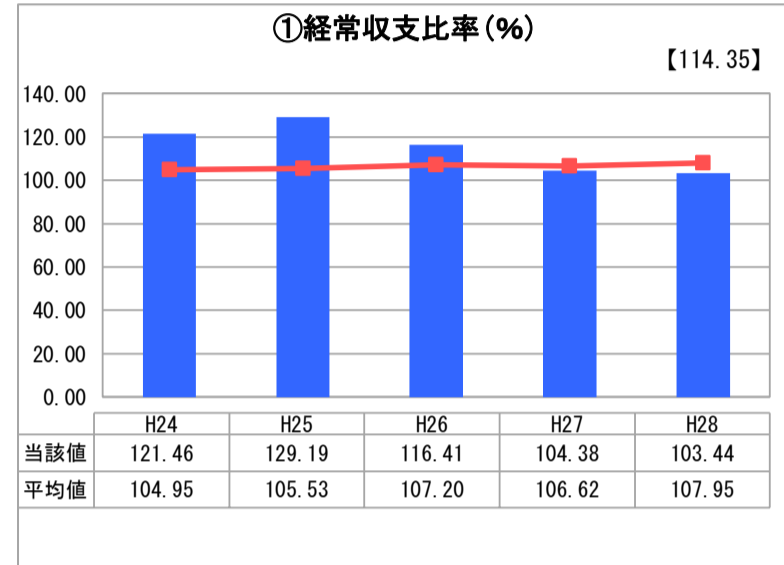
「経常損益」

経常収支比率は黒字を示す100%を超えています。前年より約0.94%低い103.44%となり、過去5年の中で最も低い数値となりました。人口減による給水収益の減少と施設老朽化修繕等による経常費用増加によって、現状では次年度から欠損金が発生することもあり得る状況です。

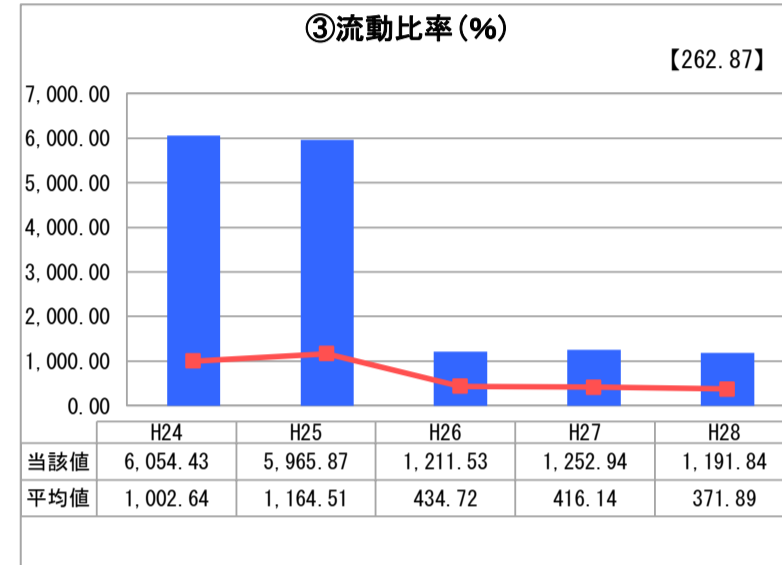
「支払能力」

流動比率は100%を超え、短期的な支払能力に問題はありませんが、給水収益の減少は流動資産である現金の減少につながることもあり、今後資金不足に陥らないよう注意を払う必要があります。

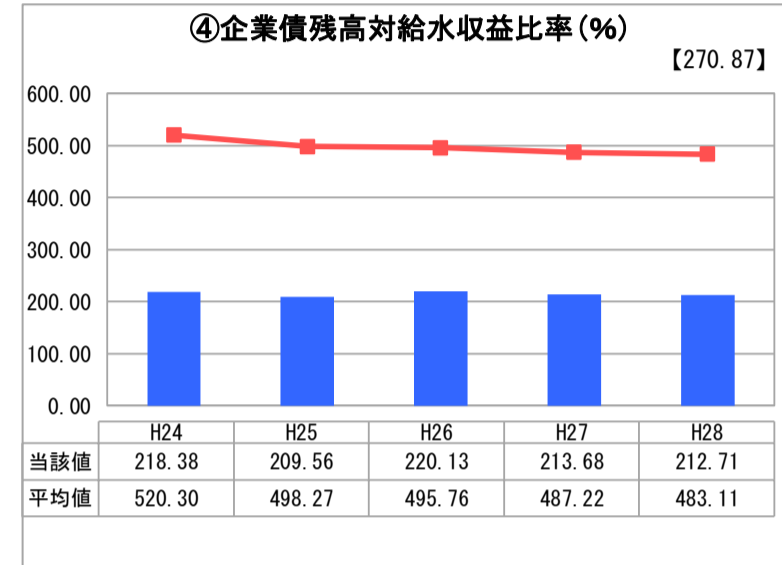
「債務残高」

企業債残高対給水収益比率は212.71%と類似団体平均よりは大幅に料金収入に対する償還の負担が少ない状況です。企業債に頼らず適切な料金設定により運営してきたことが背景にあります。今後も企業債の発行を抑えつつ、建設改良積立金の増資を図り、適切な投資を行っていく必要があります。

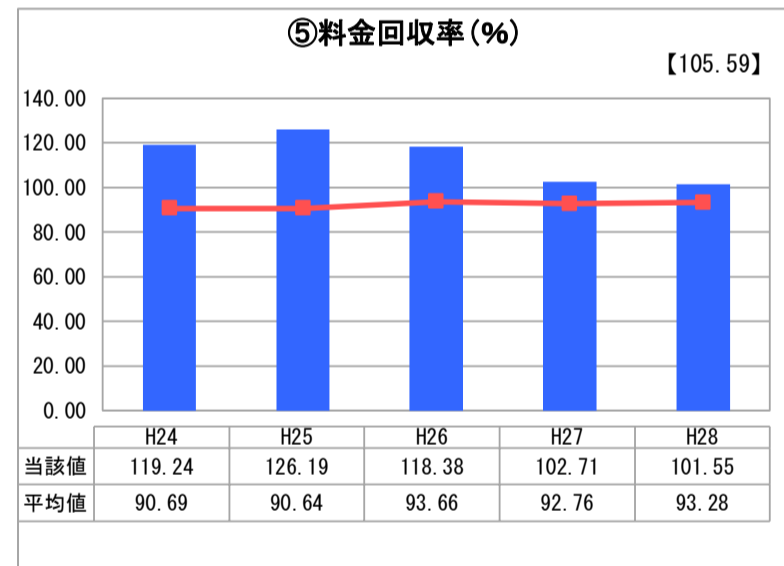
「料金水準の適切性」

料金回収率は100%を辛うじて超えています。給水原価が過去5年で最大値の215.41円と二年連続で上昇しており、経費の抑制及び収益の増加に取り組まなければ、近い将来確実に100%を割り込むことが予想されます。

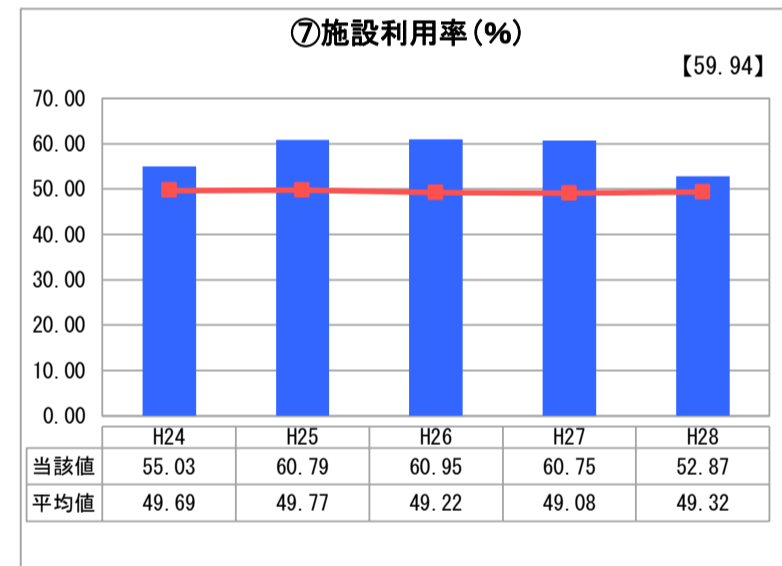
「施設の効率性」

施設利用率は類似団体平均より高い数値を保っています。有収率は前年まで低下傾向でしたが、27年度から配水管の漏水調査を行い、こまめな修繕等対策を行ってきた結果、24年度並みの77.09%まで回復しました。

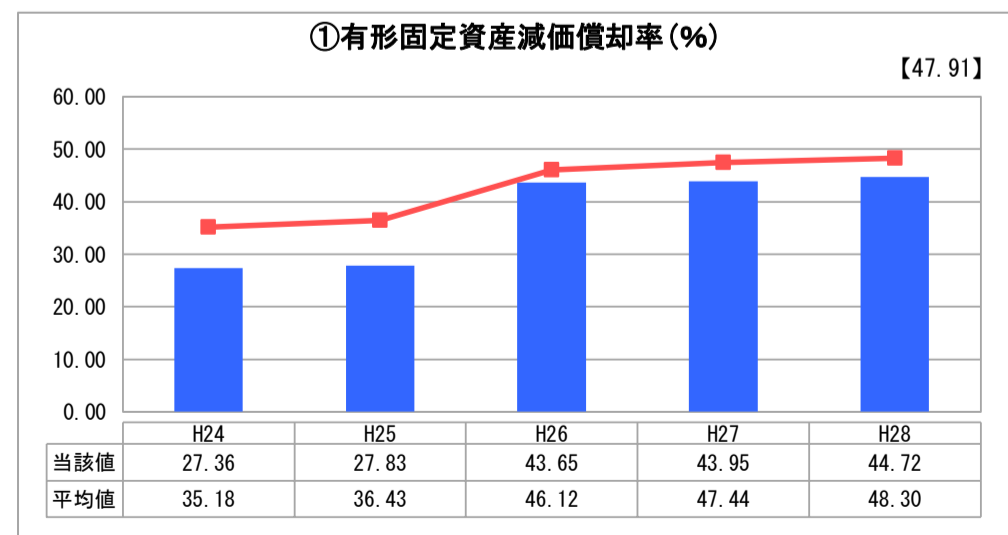
「施設全体の減価償却の状況」

有形固定資産減価償却率は今年度も44.72%と類似団体平均に近い数値を示しており、法定耐用年数が近い資産が徐々に増加しています。

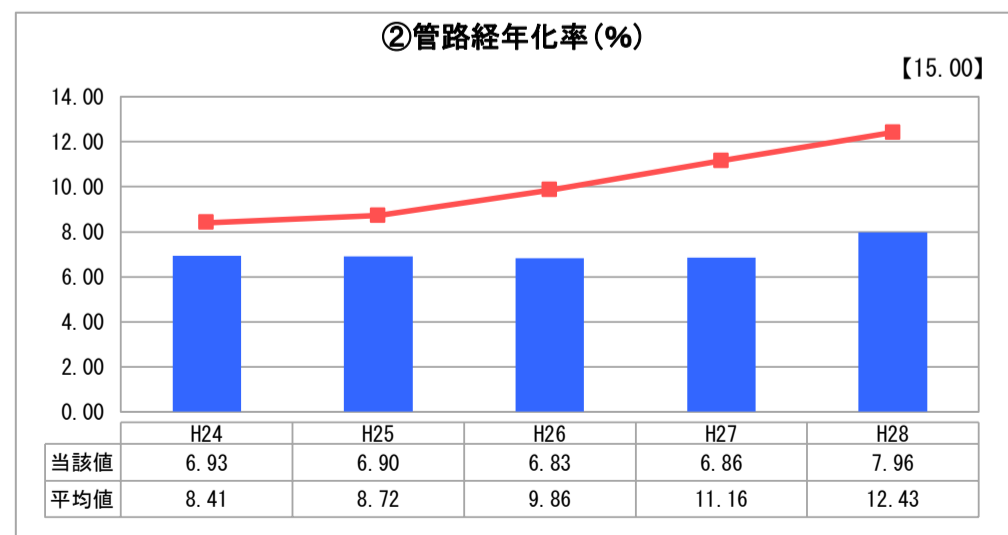
「管路の経年化の状況」

管路経年化率は8.0%と大幅に上昇しました。法定耐用年数に達した資産が単年で大幅に増加したことが原因です。資産の適切な更新と除却を進め、安定した水の供給を維持していく必要があります。

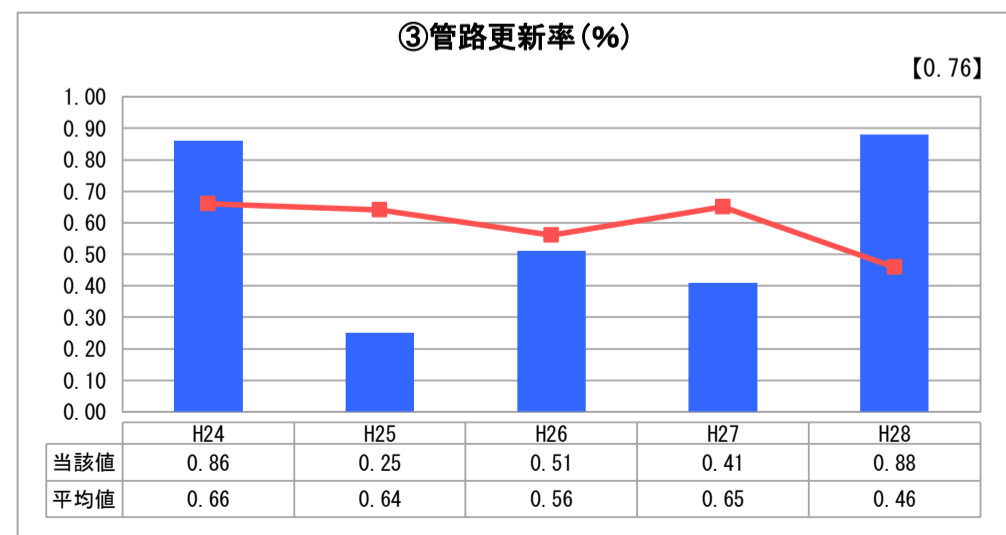
「管路の更新投資の実施状況」

管路更新率は道路改良工事等に伴う敷設替えの増加によって、0.88%と前年より大幅に上昇しました。現状の管路更新は区画整理事業や道路改良工事に伴う敷設替えを中心に計画通り進められていますが、財源はこれらの事業に拠るところが大きいため、自主財源の状況を見極めながら、適切な投資計画に沿って管路を更新していかなければなりません。
